改善箇所説明図

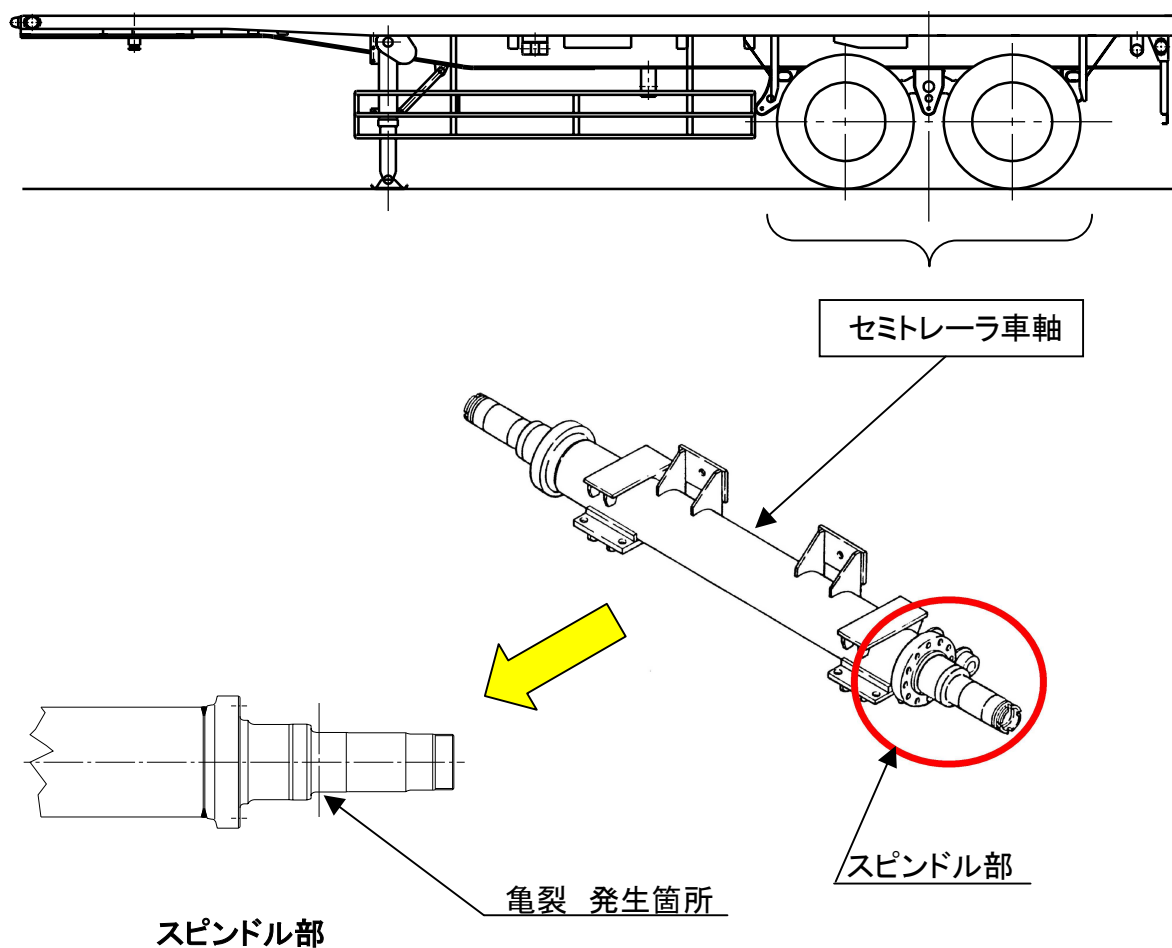
セミトレーラ及びポールトレーラに使用している車軸において、使用環境に対する強度の余裕が少ないため、長期の使用によりスピンドル部に亀裂が発生する可能性がある。そのため、そのままの状態で使用を続けると、最悪の場合、車軸が折損するおそれがある。

車軸数に合った措置を実施するとともに、点検整備方法を周知する。

- ①1軸車は、点検を行い亀裂がある場合、車軸を対策品に交換する。
- ②2軸車は、軸重10,000kg以上の車両は、車軸を対策品に交換する。
また、軸重10,000kg未満の車両は、点検を行い亀裂がある場合、車軸を対策品に交換する。
- ③3軸車は、軸重8,800kg以上の車両は、車軸を対策品に交換する。
また、軸重8,800kg未満の車両は、点検を行い亀裂がある場合、車軸を対策品に交換する。
